FATİH CAMİİ HÜNKÂR KÖŞKÜ 2007-2012 ONARIMI

Restoration of the Sultan's Lodge of Fatih Mosque Between 2007-2012

Gülşah Altun | Mimar

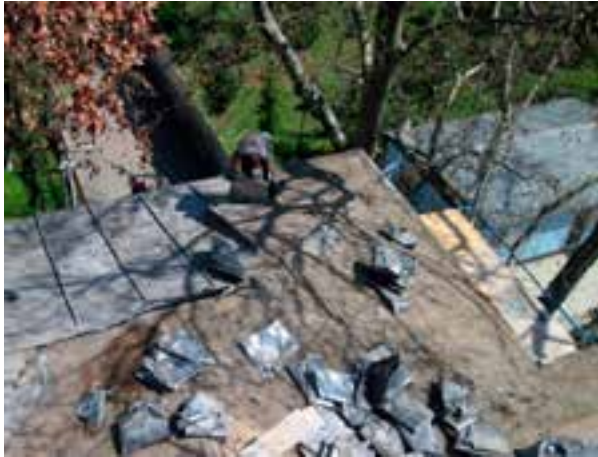
Üst Örtü Problemleri: Ana hatlarıyla çatı örtüsü üç bölümden oluşmaktadır. Giriş kapısının geniş saçaklı kırma çatısı, rampa kısmının tek eğimli oturtma çatısı ve harim kısmına bitişik hünkâr odalarının çatısı. Birbirinden bağımsız olarak ayrı kottaki çatı örtülerinin yapısal problemleri ortaktır. Zamana bağlı olarak çevresel etmenlerle ve bünyesinde barındırdığı yapı hatalarıyla yıpranmıştır. Cami çevresinde bulunan ağaçların yapraklarının ve kırılan dalların çatı örtüsünün giderlerini tıkaması da ciddi yapısal hasarlara neden olmuştur. Yerinde yapılan incelemeler sonucunda aşınmış yerlerin tespiti yapılmıştır. Kurşun örtünün hasarlı kısımları sökülüp, altından çıkan ahşap strüktüre ulaştırılmıştır.

Açığa çıkan ahşap elemanların kontrolleri yapılmış ve statik açıdan sorun yaratacak olanlar belirlenmiştir. Bu belirlemeden sonra tozlaşmış ahşap kirislere aynı

Fotoğraf 1-2. Hünkâr Kasrı üst örtü çalışmaları

ebatlarda ve aynı cins ahşapla ek yapılmıştır. Mevcuttaki tüm ahşaplara ise gerekli onarımlarla fümügasyon işlemi uygulanmıştır.

Bir diğer konu ise kiriş diziliminin yapısal bozulmalarıyla ilgilidir. Bağlantı sistemlerindeki mevcut bozukluklar aslına uygun detaylarla düzeltilmiştir.

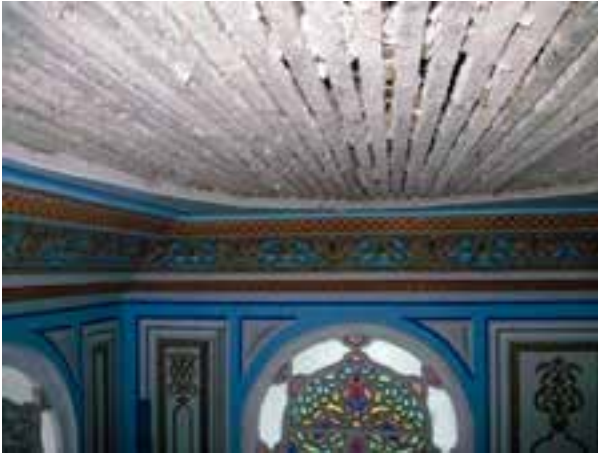
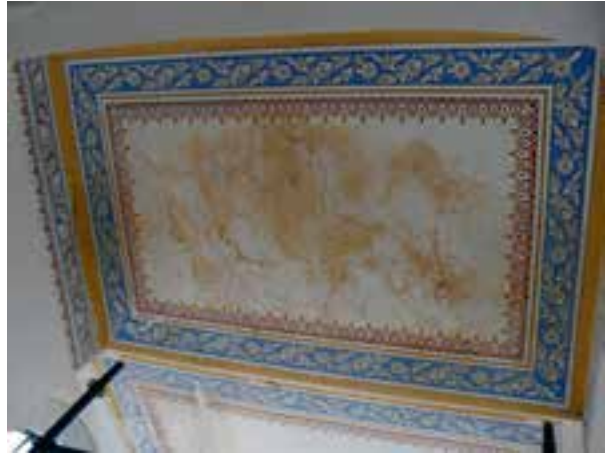
Çatıdan alınan su sebebiyle iç kısımların tavanlarında hasarlar gözlenmiştir. Rutubet nedeniyle bozulan horasan sıvalar itinalı olarak sökülüştür. Açılan kısımlardaki bağdadi çıtaların onarımı yapılarak, üzerine özgün bileşenlerine uygun horasan harç yapılmış ve kalemişi için uygun zemin hazırlanmıştır.

Fotoğraf 4-5. Hünkâr Kasrı iç mekân kalemîşi tavan hasarları

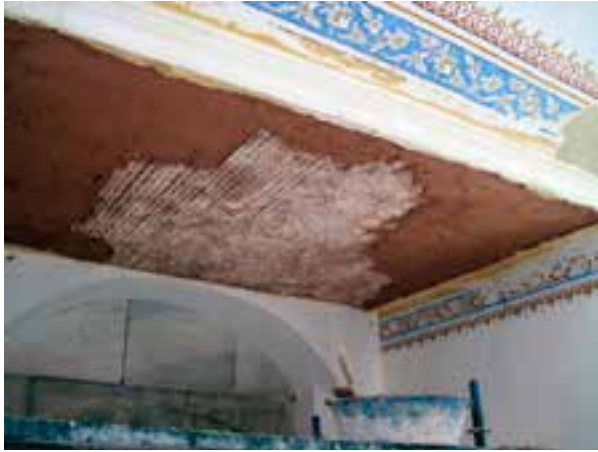
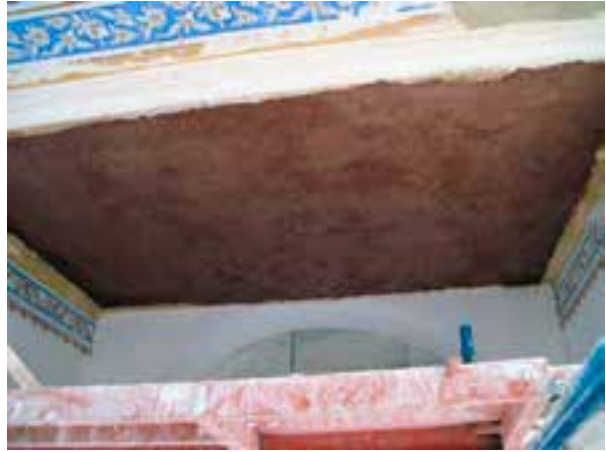
Fotoğraf 6-7. Hünkâr Kasrı iç mekân kalemîşi ve tavan içinde özgün horasan sıva yapımı

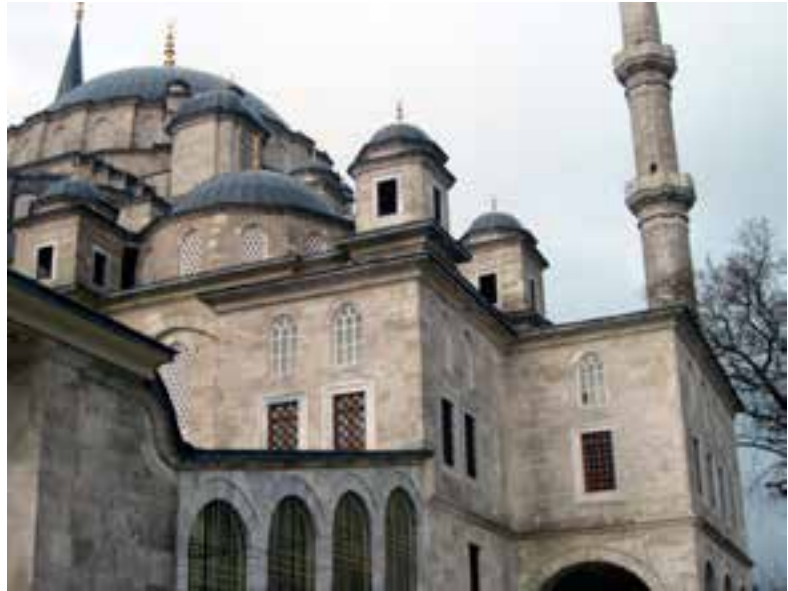
Fotoğraf 8-9 Hünkâr Kasrı içlik ve dışlıklarının onarım öncesi ve sonrası durumları

Revzenler: Hünkâr odalarında iki sıra pencere dizini olduğu gibi üst pencerelerde içlik ve dışlık bulunmaktadır. Dışlıklar çevresel faktörlerin etkisiyle aşınmış ve işlevini yerine getiremez hale gelmiştir. Dışlıklarda onarılabilir durumda olanlar tamir edilmiş, çok hasarlı olanlar özgün detayına uygun olarak yeniden yapılmıştır.

Mekânın içliklerinde, dışlıklarda bulunan hasarların çoğu gözlemlenmemiştir. Kullanım oranıyla doğru orantılı olarak daha bakımlı olan içliklerin basit onarımları yapılmış ve kırık camların özgün renkleri tespit edilerek, bunlar yerlerine monte edilmiştir. Gerekli görülen fiziksel temizlikler de özenle yapılmış, onarımları tamamlanmıştır.

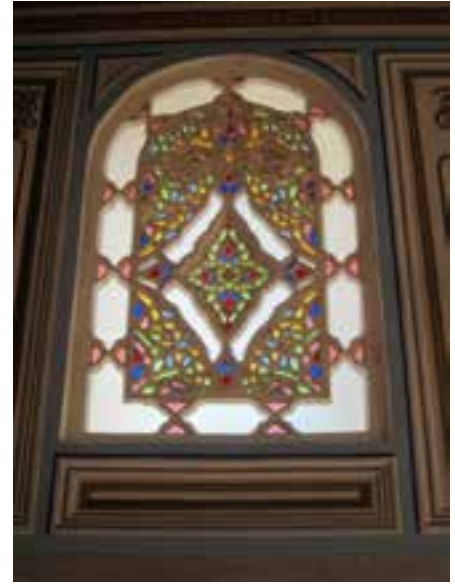
Fotoğraf 10-11. Hünkâr Kasrındaki onarım sonrası dışlık ve içlik

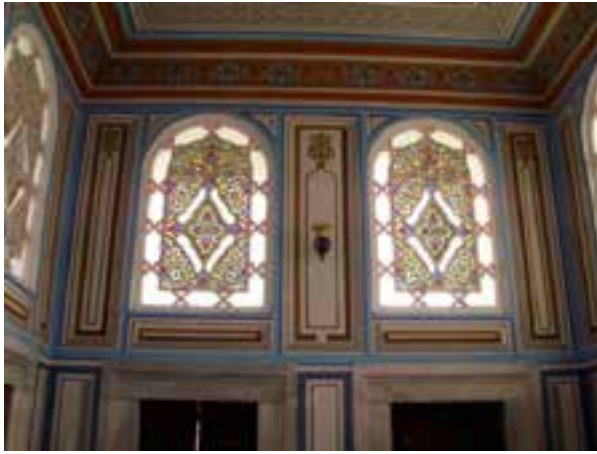
Fotoğraf 12. İç mekândaki onarım sonrası içlik ve kalemişi yüzeyler

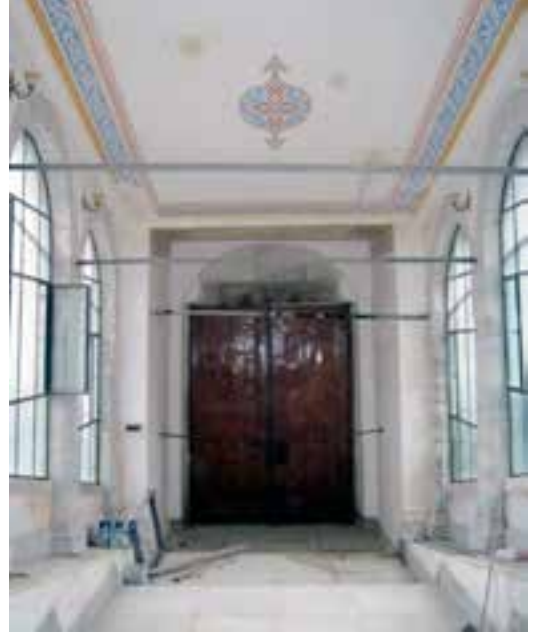
Giriş Kapısı: Mekâna, hazire duvarına bitişik çift kanatlı ahşap oymalı bir kapıdan girilmektedir. Giriş Kapısı, içinde kitabesi bulunan mermer kemerli bir alında yer alır. Çift kanatlı ahşap kapının, tıpkı yer aldığı yüzeydeki taş ve mermer yüzeylerde olduğu gibi hava koşullarından dolayı yıprandığı gözlemlenmiştir. Ahşap kapının, bünyesine aldığı sudan dolayı aşınan cila yüzeyi, malzemenin de çürümesine yol açmıştır. Uzun bir süredir kullanılmadığı da göz önünde bulundurulursa kapı kapsamlı bir onarıma ihtiyaç duymaktaydı.

Fotoğraf 13-14. Hünkâr Kapısı onarım öncesi iç ve dış mekândan görünümü

Ahşap kapının yerinde onarımı mümkün olamayacağı için, kurulan ahşap atölyesinde onarılması öngörülmüştür. İlk etapta, ahşap dokudaki harabiyeti görmek ve tamir etmek için, üzerindeki boya ve cila tabakaları alınmıştır.

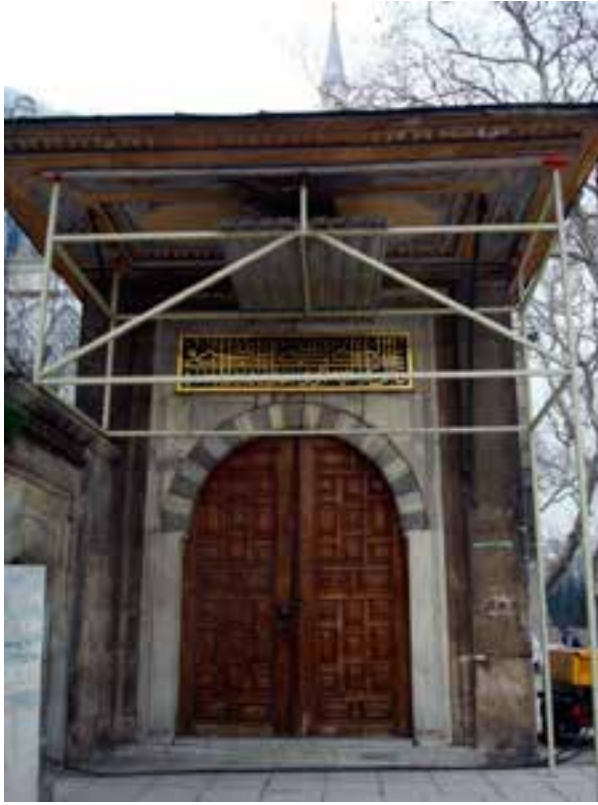
Fotoğraf 19-20. Hünkâr Kapısı onarım öncesi ve sonrası

Ahşap malzemeye, sudan ve kötü hava koşullarından korunması için, aynı zamanda ahşabın dokusunu ortaya çıkaran gomalak cila yapılmıştır.

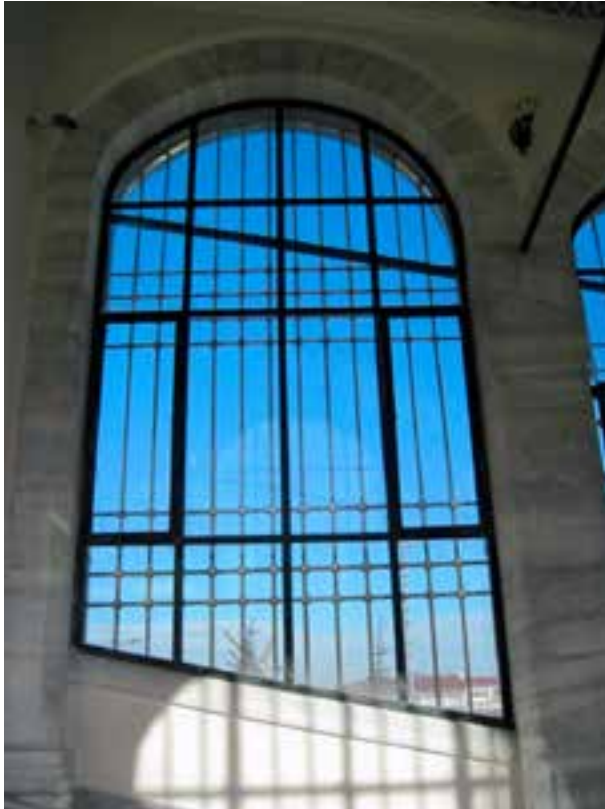
Rampa açıklıkları: Hünkâr rampasının çift tarafında yükselen, dört sıra lokma parmaklıklı, kemerli rampa açıklıkları yer almaktadır. Pencerelerin demir doğramalarının detaylı incelenmesi sonucunda açıklık kayıtlarının çok zayıf ve ilk yapıma ait olmadığı, zamanla ihtiyaçtan dolayı kapatıldığı tespit edilmiştir. Bundan yola çıkarak Bilim Kurulu kararıyla dönemine ve yapıya uygun yeni bir doğrama tasarlanmış ve yerine takılmıştır.

Fotoğraf 21-22. Hünkâr Kasrı rampası pencere açıklıkları onarım sonrası

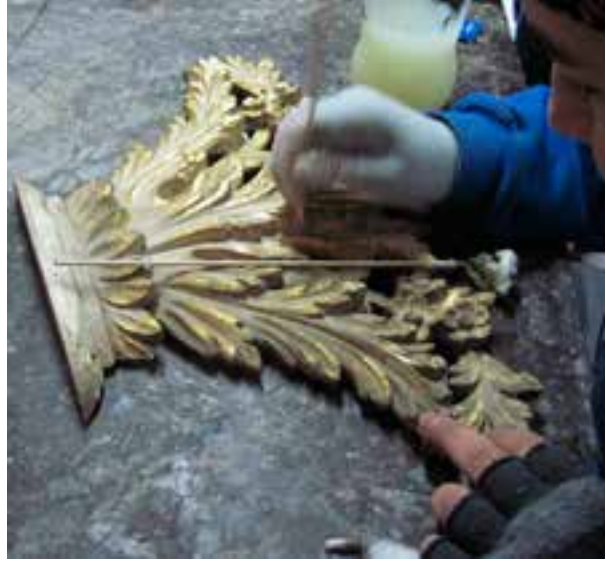
Fotoğraf 25. Kafeslerin son dönem yanlış uygulamalarının mekanik ve kimyasal yolla temizlenmesi

Zamanla çok yıpranan ahşap elemanlar tek tek pamuklarla temizlenmiş, üzerlerindeki zararlı boya tabakalarından arındırılmıştır.

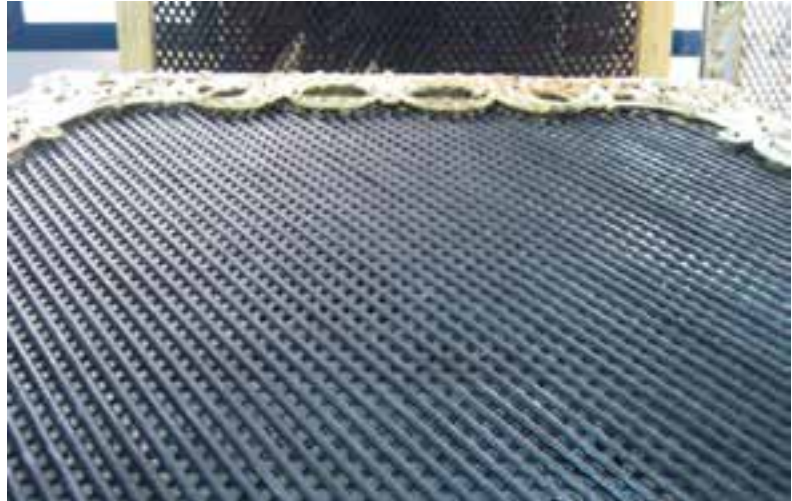
Fotoğraf 26-27. Kafeslerin altın ve gümüş varak hazırlık aşamaları

Temizliğin ardından ortaya çıkan hasarlara göre eklemeler yapılmıştır. Aslına uygun malzemeyle ve oyma tekni-

ğiyle ahşap desenler tamamlanmış, çatlaklar ise alçı malzemeyle kapatılmıştır.

Alçı malzemenin zımparalanıp, hem yüz bir tabaka elde edildikten sonra varak uygulamasına altlık olması için, kafesler siyah akrilik boya ile boyanmıştır.

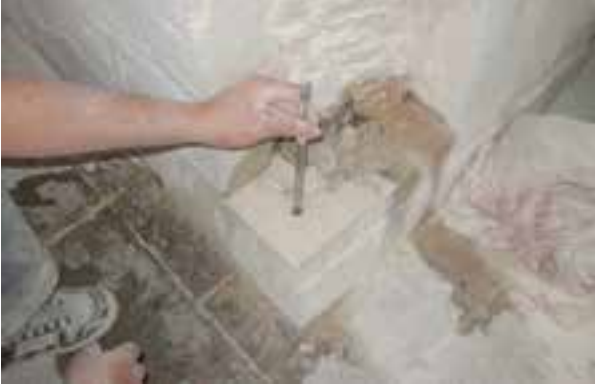
Fotoğraf 34. Hünkâr Kasrı'nın cephesinde taş değişimi

Hasarlı görülen taşlar çürütme yöntemiyle dokudan ayrılmış, yerine özgün dokusuna uygun taş malzemeyle ek yapılmıştır.

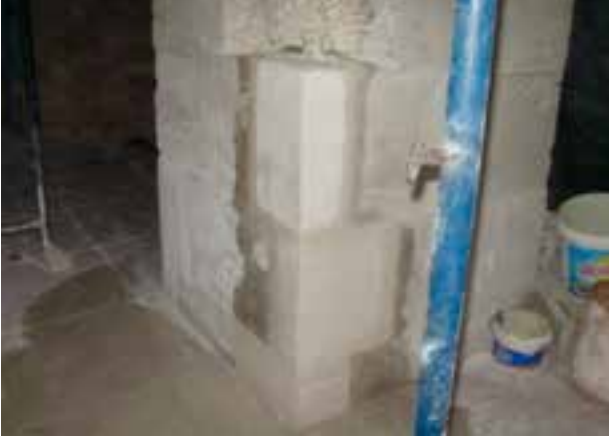
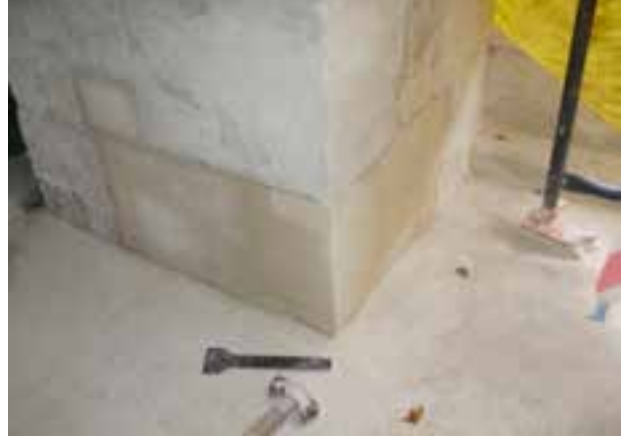
Fotoğraf 35-36. Hünkâr Kasrı'nın cephesinde taş değişimi

Kimi derzlerde boşalmalar tespit edilmiştir. Bu güçsüz noktalara da aynı özellikteki şerbetle yeni derz yapılmıştır.

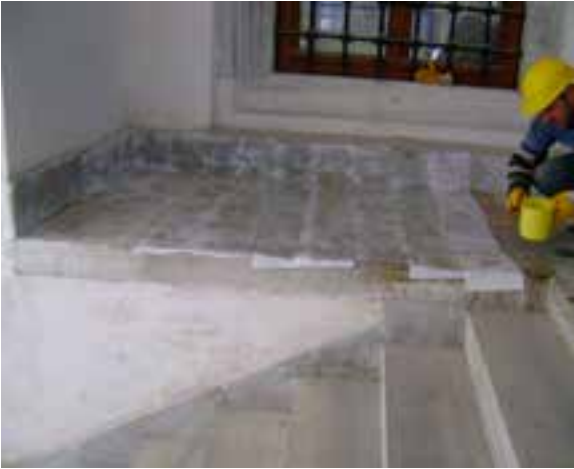
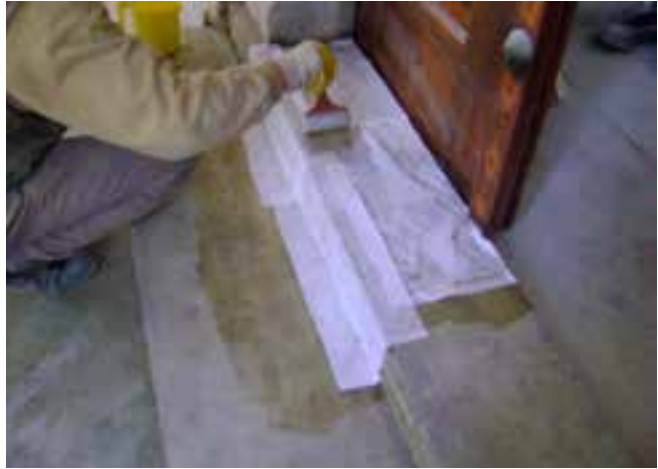
Fotoğraf 37-38. Hünkâr Kasrı rampasının merdiven basamaklarında AB57 uygulaması

Mermer yüzeylerde ilk etapta AB 57 ile yüzey temizliği yapıldı. Temizlenecek mermerlere AB 57 sürüldükten sonra, yüzey kağıt havlu ve streç filmle kaplanarak kimyasalın yüzey kirliliğine etkinliği sağlanmıştır.

Gerekli sürenin sonunda yüzey açılarak kimyasal malden arındırılmak için tazyikli suyla yıkanmıştır. Za-

manla oluşmuş yüzey kirlilikleri temizlenmiş, hasarlı yüzeylere gerekli onarımlar yapılmıştır. Mevcut görevini yerine getiremeyecek kadar bozulmuş parçalar özgün malzeme ve dokuya uygun mermerle yenilenmiş, boşalan derzler doldurulmuştur.

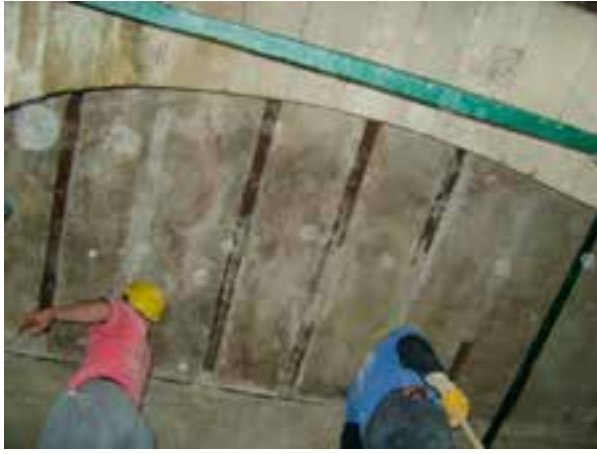
Fotoğraf 41-42. Hünkâr Kâsrı kuzeydoğu giriş kısmı tavan yüzeyindeki metal gergilerin temizliği

Hünkâr Kâsrı'nın cami girişinde, tavanda bulunan demir gergiler zamanla yıpranmış, oksitlenmiş durumdaydı. Bunların yerinde tespitleri sağlanarak, ilk aşamada fiziksel temizlikleri yapılmıştır. Pastan arındırılıp temizlenen gergilere antipas uygulaması yapılmış, ardından yağlı boyayla boyayarak onarım tamamlanmıştır.
